UNITRA
UNIMOR

BIULETYN SERWISOWY

Data wydania : styczeń 1984r.

INFORMACJE DOTYCZĄCE OTVM NEPTUN 625, NEPTUN 653, 453, 453A

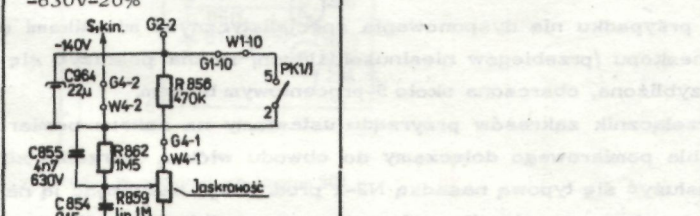
W związku z wprowadzeniem prostowników krzemowych KYX 30, charakteryzujących się bardzo dużą rezystancją w kierunku zaporowym, przez co po wyłączeniu odbiornika na anodzie kineskopu przez dłuższy czas utrzymuje się wysokie napięcie, zaistniała konieczność wprowadzenia układu wygaszania plamki. Praca układu wygaszania plamki polega na podaniu w momencie wyłączenia odbiornika ujemnego napięcia na siatkę pierwszą kineskopu, które odcina przepływ prądu katodowego. Układ zbudowany jest na elementach: PK1/Ik.5 i 2, C964, R862, C855.

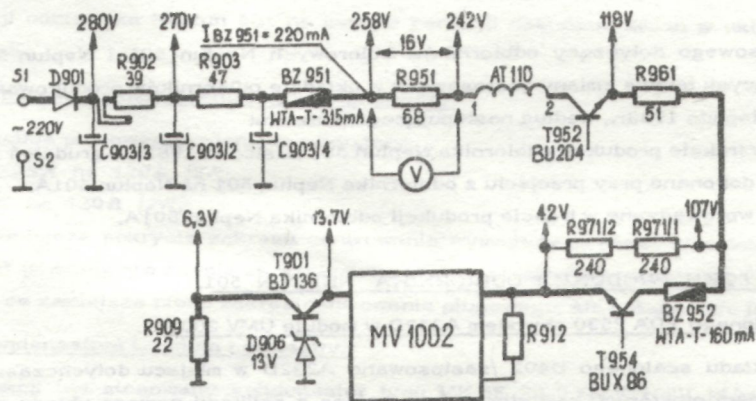
Rys. 13

Wartość prądu w gałęzi głównej można sprawdzić w szybki sposób przez pomiar spadku napięcia na rezystorze R951, który powinien w czasie normalnej pracy wynosić ok. 16V. Dokładnie można zmierzyć wartość prądu włączając w miejsce bezpiecznika amperomierz. Po każdej naprawie dokonanej w odbiorniku trzeba niezwłocznie pomierzyć wielkość prądu płynącego w gałęzi głównej, gdyż prąd większy od 270mA może powodować po pewnym czasie dalsze uszkodzenia w układach odbiornika, szczególnie uszkodzenie:

Częstym uszkodzeniem jest zwarcie K-E w tranzystorze T954, wynikające ze słabego odprowadzenia ciepła do radiatora /zbyt gruba podkładka izolacyjna, słabe pokrycie powierzchni pastą silikonową, słabe przyleganie tranzystora do radiatora/ lub ustawienie zbyt dużej szerokości obrazu, co powoduje przeciążenie tranzystora, nadmierne grzanie i w konsekwencji lawinowy wzrost prądu tranzystora T954.

Uszkodzenie tranzystora T954 powoduje wzrost prądu w gałęzi głównej do około 300mA, w wyniku czego następuje grzanie transformatora i tranzystora BU204 i stopniowo zaczyna narastać prąd gałęzi głównej, który przy około 500mA powoduje uszkodzenie modułu MV 1002 /pali się R301, uszkodzeniu ulegają T301, U301, D301/ w dalszej kolejności uszkodzeniu mogą ulec transformator linii AT110 i tranzystor BU204.

W takim przypadku należy sprawdzić tranzystor T954 /najlepiej podmienić na wypróbowany dobry/, zobaczyć czy podkładka izolacyjna między radiatorem a obudową nie jest za gruba /np. 2-3 podkładki zamiast jednej/, czy nie są uszkodzone przepust i podkładka, czy tranzystor zbyt się nie grzeje, czy dobre są rezystory R971/1, R971/2 /przerwa jednego z nich powoduje przepływ całego prądu obwodu przez T954/.

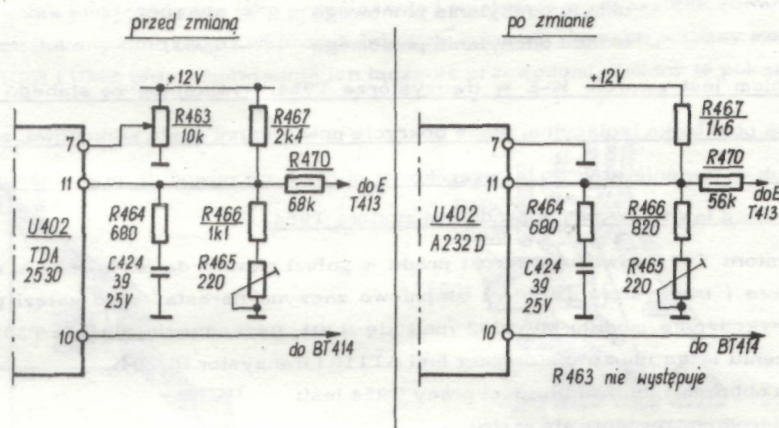
Rys.1. Fragmenty schematu modułu UMW 2001. [Elementy zmienione podkreślono].

W związku ze zmianą układu scalonego U402 [zastosowano A232D w miejscu dotychczasowego TDA 2530] zaszła konieczność zmiany wartości niektórych rezystorów [wynikająca z aplikacji nowego układu scalonego].

U 402	TDA 2530	A 232D
R 466	1,1 k Ω	820 Ω
R467	2,4 k Ω	1,6 k Ω
R 463	10 k Ω	nie występuje [założyć łączówkę Ł 415/]
R 470	68 k Ω	56 k Ω

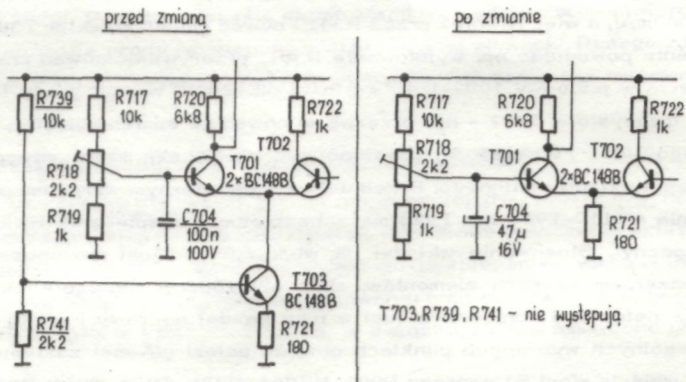
Rys.2. Fragmenty schematów ogranicznika prądu kineskopu. [Elementy zmienione podkreślono].

W początkowej fazie produkcji OTVC Neptun 501 układ ogranicznika prądu był wykonany na wzmacniaczu różnicowym na trzech tranzystorach. Od maja 1982r. uproszczono ten układ /zlikwidowano tranzystor T703 pełniący rolę źródła prądowego dla wzmacniacza różnicowego oraz rezystory polaryzujące jego bazę R739, R741/.

Zmianie uległ też kondensator C704 ze 100nF na 47 μ F, przez co znacznie poprawiono równomierność tła w pionie.

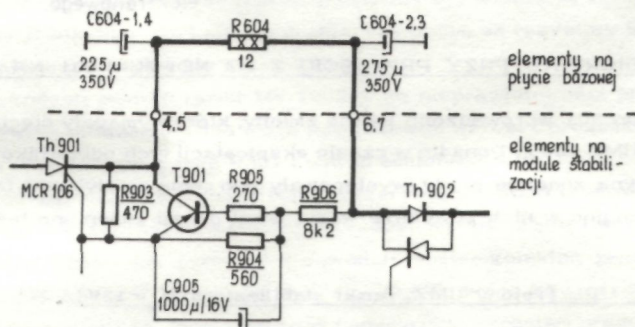
Rys.4. Schemat układu przeciwzwarcowego w OTVC Neptun 501 przed zmianą. (Elementy zmienione podkreślono).

Układ ten miał wadę - nie uwzględniał dużej wadliwości rezystora R604 typu RA75. W momencie wystąpienia przerwy w tym rezystorze regularnie ulegały zniszczeniu dwa elementy: tranzystor T901 i rezystor R906. Z analizy układu wynika, że w takim momencie pierwsza sekcja kondensatora C604-1,4 ma potencjał ok.300V, zaś druga C604-3,4 \approx 0V i tak duża różnica potencjałów była podawana na układ T901, R905, R906 i niszczyła wymienione wcześniej elementy. Wprowadzono wówczas zmianę do układu. Schemat tego samego fragmentu po zmianie przedstawiono na rys. 5.

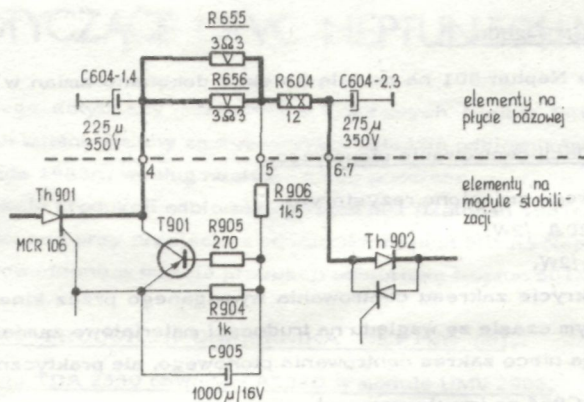
Rys. 5. Schemat układu przeciwzwarciowego w OTVC Neptun 501 po zmianie. (Elementy zmienione podkreślono).

W obecnym układzie przerwa w rezystorze R604 niczym nie grozi dla elementów układu przeciwzwarciowego. Poprzednia wada może się ujawnić w przypadku jednoczesnego uszkodzenia dwóch rezystorów R655 i R656, co jest raczej mało prawdopodobne, gdyż mają one znacznie większy zapas mocy, natomiast przerwa w jednym z tych rezystorów jest odbierana przez układ bezpiecznika elektronowego jako przeciążenie i występuje wówczas kluczkowanie T901 i Th901. Należy podkreślić, że zmiany tych dokonywano na już wyprodukowanych w Toralu płytkach /zapasy magazynowe/ przez odpowiednie cięcie ścieżek na UPB i UMZ oraz odpowiednie ich łączenie przewodami. Zmiany te pokazano na rys. 6 i 7.

- wprowadzono rezystory R655 i R656 połączone równolegle /spadek napięcia na tych rezystorach jest proporcjonalny do prądu płynącego w głównej gałęzi zasilania i steruje tranzystorem T901/,
- usunięto rezystor R903 /bramka - katoda Th901/, ponieważ praktycznie okazał się zbędny,
- zmieniono wartości rezystorów R906 i R904 tak, aby tranzystor T901 był poprawnie sterowany z mniejszego napięcia sterującego $U_{4-5} \approx 1V$ /poprzednio $U_{4-5} \approx 7V$ /.

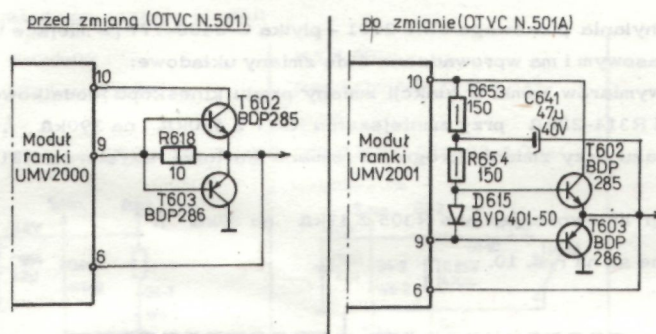
Rys.8. Schematy stopni końcowych ramki w odbiornikach Neptun 501 i Neptun 501A.

- ma wprowadzone na płycie drukowanej zmiany schematu /cięcia, dodatkowe połączenia ścieżek/, które w odbiorniku Neptun 501 były wykonane metodami zastępczymi /rejon układu bezpiecznika elektronowego - patrz p.I/6 oraz zasilania siatki drugiej kineskopu/ przy jednoczesnym zdublowaniu tych styków z UMZ, przez które płyną znaczne prądy. Zwiększono ilość wyprowadzeń z UMZ 2001 na 16, w związku z czym zmieniono przeznaczenie poszczególnych styków /patrz p.II/2/.
- wprowadzono inny układ polaryzacji tranzystorów końcowych ramki, likwidujący poziome rozjaśnienie na środku ekranu.

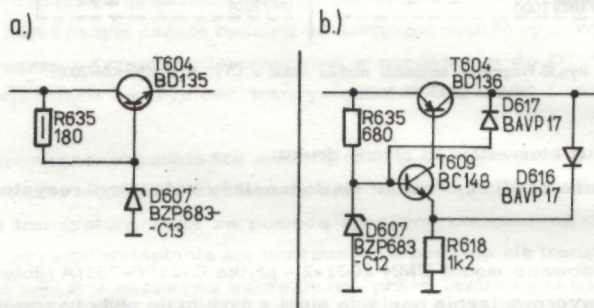
Rys.9. Schematy stabilizatorów napięcia $U_1=12V$ w odbiornikach Neptun 501(a) i Neptun 501A (b).

c) wobec dużej ilości uszkodzeń stabilizatora $U_1=12V$ w odbiorniku Neptun 501/ na skutek przypadkowych zwarcć podczas produkcji i serwisu wprowadzono nowy układ stabilizatora z zabezpieczeniem przeciwzwarciowym /porównaj schematy na rys. 9 /.

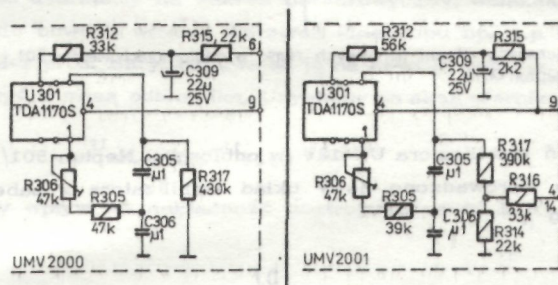
Rys.10. Fragmenty schematu modułu ramki w OTVC Neptun 501 (UMV2000) i Neptun 501A (UMV2001).

- wprowadzono kompensację wymiarów ramki w funkcji zmiany prądu kineskopu /dodatkowe wyprowadzenie o nr 4,14 oraz rezystory R316-33k Ω i R314-22k Ω przy zmniejszeniu R317 z 430k Ω na 390k Ω /.
- zmniejszono czas drgań obrazu przy zmianie programu /zmiana wartości rezystorów R312 z 33k Ω na 56k Ω i R315 z 22k Ω na 2,2k Ω /.
- skorygowano zakres regulacji liniowości /zmiana R305 z 47k Ω na 39k Ω /.

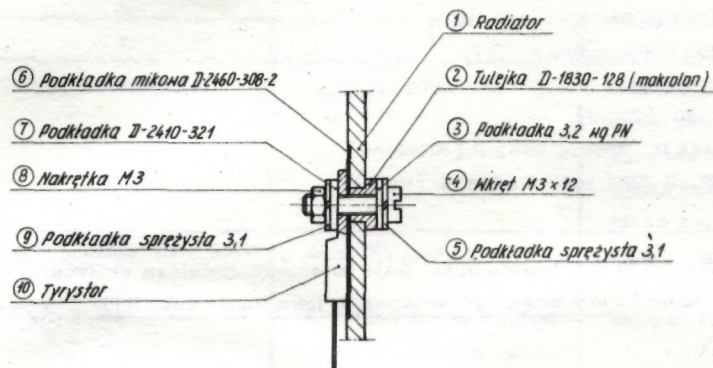
Rys.11. Zalecany sposób montowania tyrystorów na radiatorze bocznym.

W wyniku analizy sygnalizowanych przez serwis częstych przypadków uszkodzeń tyrystorów stwierdzono

- podkładki estrafolowe nie przewodzą dostatecznie dobrze ciepła, co powoduje, że tyrystory mają znacznie wyższą temperaturę niż radiator w miejscu ich mocowania,
- w trakcie długotrwałej pracy w podwyższonej temperaturze kurczy się tulejka izolacyjna z itamidu, używana do mocowania tyrystorów, powodując ich obluźnienie, a to z kolei - osłabienie kontaktu z radiatorem i silne nagrzewanie się tyrystorów,
- tyrystor nie przylega całą powierzchnią obudowy do radiatora ze względu na punktowy nacisk pod nakrętką /tętnem śruby/ - wywołany za małą podkładką metalową,
- w wielu przypadkach brak smarowania pastą silikonową podkładek tyrystorów,
- stosowanie niewłaściwych tyrystorów /BTP 128 w miejsce BTP 129 lub odwrotnie/.

- lepszej jakościowo podkładki mikowej ⑥ D-2460-308-2 o grubości $0,05 \pm 0,1$ mm /w miejsce dotychczasowej z estrafolu/,
- matałowej podkładki ⑦ prostokątnej D-2410-321,
- dwóch podkładek ⑤ i ⑨ sprężystych /dotychczas jedna/,
- tulejki ② -D-1830-128 z makrolonu o mniejszym współczynniku rozszerzalności liniowej pod wpływem temperatury - w miejsce dotychczasowej z itamidu,
- usunięcie słabo przewodzącej ciepło czernionej powierzchni radiatora pod tyrystorami,

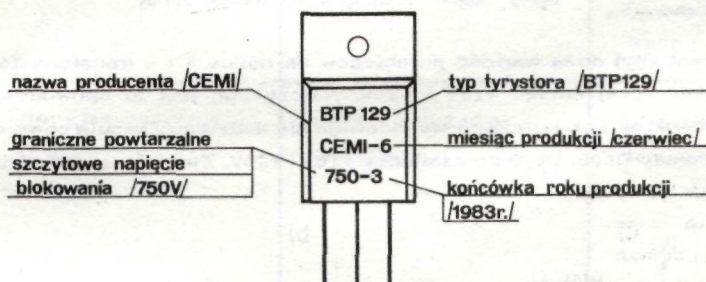
Rys.12 Sposób znakowania tyrystorów.

Informujemy również, że CEMI wprowadziło do procesu produkcyjnego tyrystorów zmiany technologiczno-konstrukcyjne które miały na celu poprawę jakości i niezawodności tyrystorów, wprowadzając jednocześnie znakowanie tych tyrystorów w sposób przedstawiony na rys. 12.

Dlatego do napraw OTVC Neptun 501 i 501A należy stosować wyłącznie tyrystory krajowe znakowane lub zagraniczne w/g poniższego wykazu:

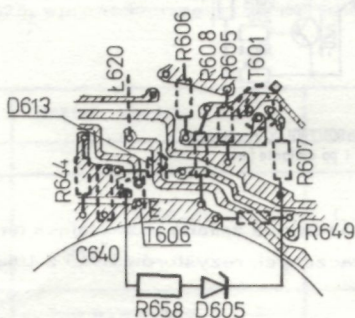
Rys.16. Fragment rysunku montażowego płyty bazowej wraz z układem zabezpieczającym (widok od strony mozaiki).

Opisane powyżej przyczyny, powodujące brak prawidłowej pracy tyrystora Th602, powodują znaczny wzrost napięć zasilających +26V i +16V, a to powoduje w/w "uszkodzenia lawinowe". Aby temu zapobiec wprowadzono (od lipca 1983r./ dodatkowy układ zabezpieczający (rys.15/, montowany w węź PCW od strony mozaiki (rys. 16/.

U w a g a : Zaleca się montowanie wyżej wymienionego układu zabezpieczającego (patrz rys. 16/ do wszystkich odbiorników Neptun 501 i Neptun 501A, będących w naprawie, a nie posiadających go.

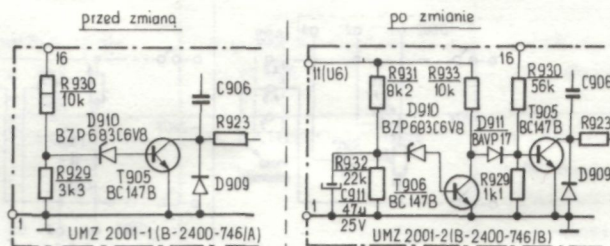
Rys.18 Schematy układu zabezpieczającego na T905 przed i po zmianie. (Elementy zmienione podkreślono).

W niektórych egzemplarzach odbiorników Neptun 501 i Neptun 501A występowało zjawisko zadziałania przerzutnika T606, T607 i zablokowanie impulsów sterujących układem linii podczas włączania odbiornika. Przyczyną tego była niestabilna praca układu zabezpieczającego zbudowanego na tranzystorze T905.

W module UMZ2001 wyk.1, wykonanym na płytce B-2400-746/A wprowadzono zmianę rezystora R929 z 2,2k Ω na 3,3k Ω , która znacznie zmniejszyła intensywność w/w zjawiska. Obecnie wprowadzone będzie do produkcji drugie wykonanie modułu UMZ 2001 (na płytce B-2400-746/B/, zawierające dodatkowy układ opóźniający, eliminujący całkowicie zjawisko niestabilnej pracy układu zabezpieczającego (T905/ przy włączaniu odbiornika. Schematy tego fragmentu modułu przed i po jego zmianie przedstawione są na rys. 18.

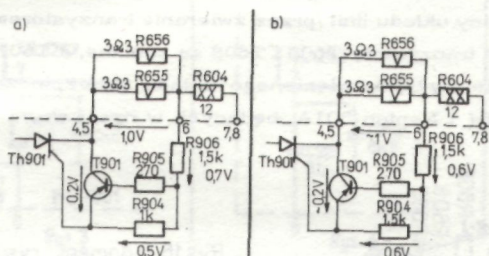
Rys.17. Schemat układu bezpiecznika Th901/T901 z napięciami polaryzującymi przed zmianą (a) i po zmianie (b).

Dla obniżenia progu przeciążeniowego, przy którym zadziała bezpiecznik elektroniczny, jakim jest tyrystor Th901, wprowadzono zmianę rezystora R904 z $1k\Omega$ na $1,5k\Omega$. Powoduje to zmniejszenie dopuszczalnej wartości progowej prądu głównej gałęzi zasilania, czyli prądu płynącego przez rezystory R655/ R656 oraz przez R604 i dalej do układu odchyłania linii. Prąd ten wydziela na R655/ R656 spadek napięcia, który steruje tranzystorem T901 poprzez R905 z dzielnika R906, R904.

Zwiększenie R904 z $1k\Omega$ na $1,5k\Omega$ przyspiesza zadziałanie T901/Th901 przy wzroście prądu w gałęzi głównej, wywołanego przeciążeniem układów odbiornika. Niezbyt silne przeciążenie układów odbiornika może wywołać cykliczne włączanie i wyłączanie się odbiornika ["terkotanie"], natomiast silne przeciążenie [zwarcie np. Th601/ wywołuje natychmiastowe zadziałanie Th901, a następnie rozłączenie zwory R902.

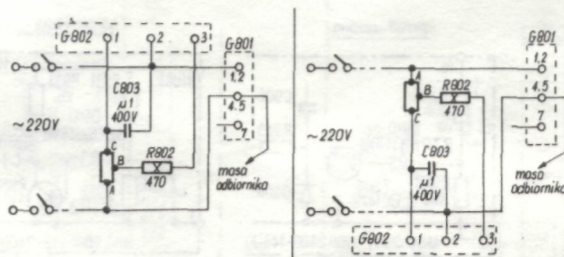
Rys.19. Fragmenty schematów modułu UMN 2001 wyk. 2 i 3 w rejonie zasilania pozystora.

Pod koniec roku 1983 zostanie wprowadzony na produkcję moduł przeciwzakłóceńowy UMN 2001 wyk. 3 na płytce C-2400-731/B [o zwiększonych odstępach między ścieżkami prowadzącymi napięcie sieci/]. Wykonanie to różni się od dotychczasowego w rejonie zasilania pozystora. Fragmenty schematów tych dwóch wykonania przedstawione są na rys. 19.
