UNITRA
UNIMOR

BIULETYN SERWISOWY

Data wydania : styczeń 1984r.

INFORMACJE DOTYCZĄCE OTVM NEPTUN 625, NEPTUN 653, 453, 453A

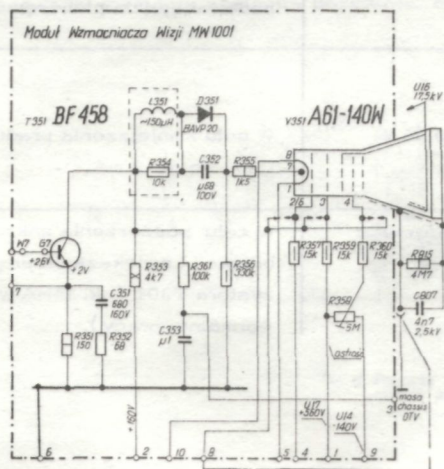
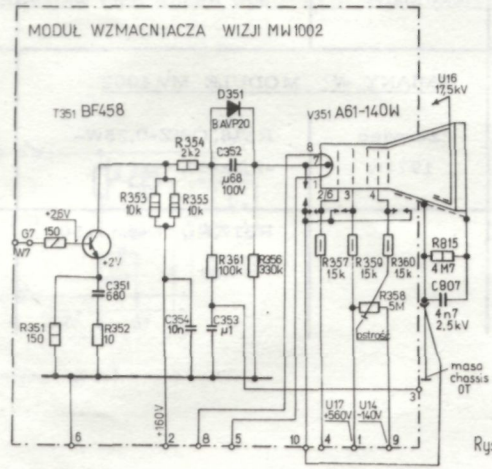
Rys. 4

x) Zmiany w modułach MV i MS powinny być wprowadzone do odbiornika jednocześnie. Nie wolno stosować modułów MS z przed zmiany z nowymi modułami MV.				
11		R913-OWZ-0,5-1k-10%	Nie występuje	Zmiana typu diody D906, która może być sterowana tylko prądem bazy T901, w związku z tym usunięto rezystor R913.
12		D906-BZP620C13	D906-BZP683C13	
13	lipiec 1977r.	<u>MW-1001</u> L351-150uH R352, OWZ-0,25W- -68Ω -5% R353, RDCO-10W- -4,7k-5% R354, OWZ-0,5W- -10k-10% R355, OWZ-1W-1,5k- -10% Nie występuje Nie występuje	<u>MW-1002-1</u> nie występuje R352, OWZ-0,25W- -10Ω -5% R353, 2xMŁT-2W- -10k-5% R354, OWZ-1W- -2,2k-10% nie występuje R362, OWZ-0,125W- -150Ω -5% C354, KFP-II-E-16r- 10n-250V	Modernizacja wzmacniacza wizji, poprawa pasma przenoszenia, zmniejszenie awaryjności. Zwiększenie odporności na uszkodzenia przy wyładowaniach w kineskopie.
