ERRATA DO SCHEMATU IDEOWEGO OT NEPTUN 611

Niniejsza errata dotyczy zmian w obwodzie zasilania siatki 1 i 2 kineskopu, w układzie sprzężenia zwrotnego toru fonii oraz zmian wartości niektórych elementów RC.

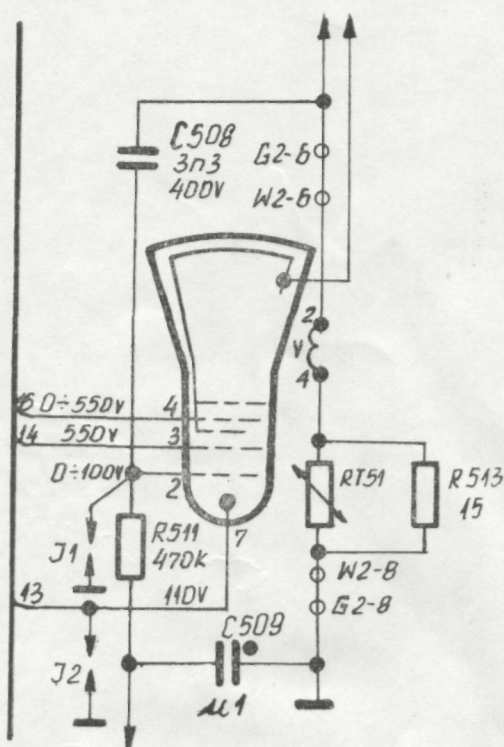
przed zmianą

OBWÓD ZASILANIA KINESKOPU
